Used Car Grading Report

รายงานผลตรวจเช็คสภาพรถยนต์

รุ่น	TOYOTA Yaris Cross		
สี	ดำ	เลขทะเบียน	5ขห 7191 กรุงเทพมหานคร
ปีผลิต	2024	เลขไมล์	89,471
เลขตัวถัง	[redacted]	เลขเครื่องยนต์	[redacted]
เกียร์	AT

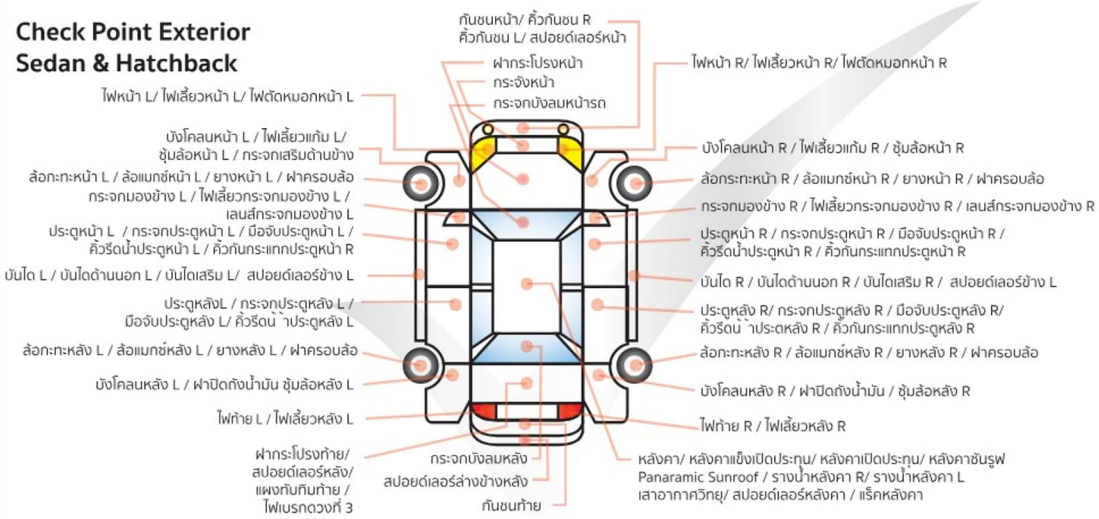
Check Point Exterior Sedan & Hatchback

[Damage]
บังโคลนหน้า R - สะเก็ดหิน: บางส่วน
ฝากระโปรงหน้า - สะเก็ดหิน: บางส่วน
กันชนหน้า - รอยครูด: S
ฝากระโปรงท้าย - ซ่อมทำสี
กระจกบังลมหน้ารถ - สะเก็ดหิน: บางส่วน
ประตูหลัง L - รอยครูด: S
